Arbeiten bei der Wasserversorgung Engelstock

Steinen. – Im Rahmen der Sanierung der Wasserversorgung Engelstock wird derzeit die 3. Etappe im Quellengebiet Engelstock ausgeführt. Dank des günstigen Wetters schreiten die Arbeiten planmässig voran. Diese gestalten sich im steilem und zum Teil unwegsamem Gelände anspruchsvoll und setzen eine gute Koordination der einzelnen Bauschritte voraus. Die Wasserversorgung ist zuversichtlich, das Projekt im

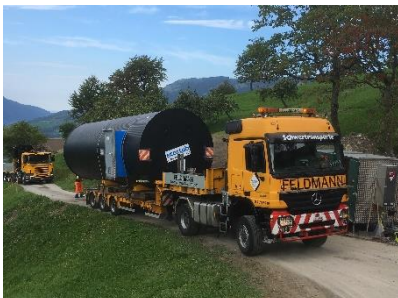
Das Wasserreservoir und die Brunnenstube werden mittels Schwertransport angeliefert.

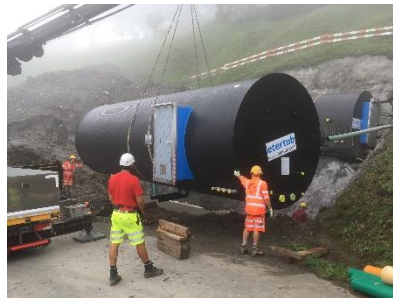
Das Reservoir wiegt rund neun Tonnen und fasst 35 m³ Wasser. Die Brunnenstube im Hintergrund bringt rund 5 Tonnen auf die Waage.

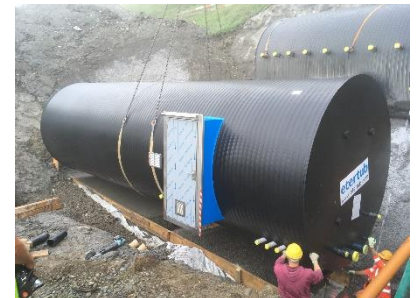
Versetzen des Reservoirs auf ein vorbereitetes Sand-Kiesbett.

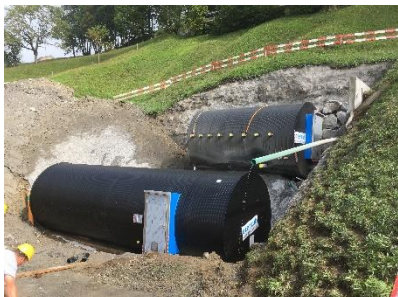
Definitive Lage der beiden Tanks.

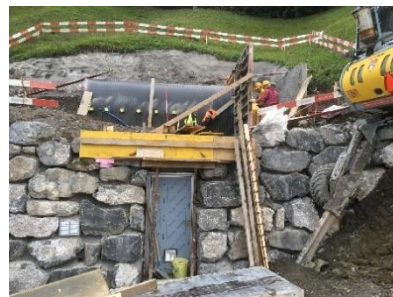
Verkleidung des Reservoirs mit einer Bruchsteinmauer sowie Schalen und Betonieren eines Vordaches für den Einstieg in das Reservoir und in die Brunnenstube.

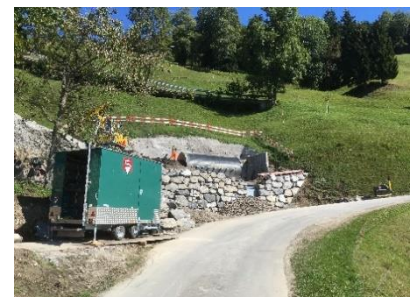
Hinter der Bruchsteinmauer die beiden Tanks, schön eingebettet im bestehenden Gelände.
